**Paper Number: 2021-04**

## Indicadores clave de desempeño (Key Performance Indicators<sup>1</sup>) de Control de Corrosión: Ductos de recolección del Bloque 31

Petroamazonas EP

Departamento de Mantenimiento Bloque 12-Bloque31

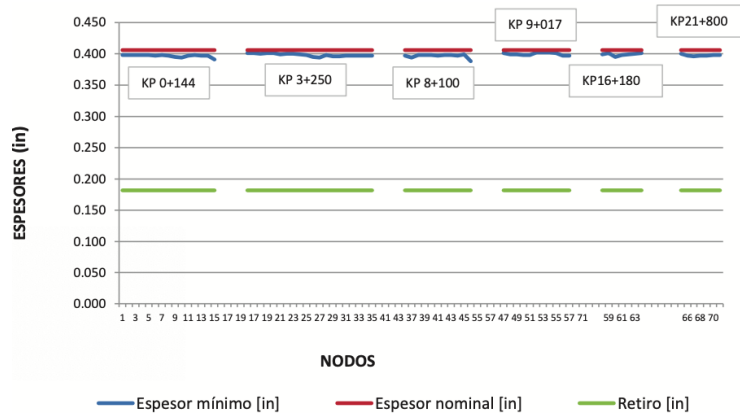
Se han realizado mediciones de espesores por ultrasonido en varios puntos de los dos ductos incluyendo cordones de soldadura, sin embargo, no se han podido localizar pérdidas de espesores por corrosión interna en los mismos, dejando una alta incertidumbre debido a que las locaciones no fueron seleccionadas bajo una metodología definida por lo que la muestra no es representativa del estado de la integridad de los ductos.

No existe una frecuencia determinada de inspección mediante Examinación Directa debido a que no se ha podido aplicar técnica detección como ILI o ICDA para determinar la ubicación de los puntos más susceptibles de corrosión interna, se ha realizado Examinación Directa en función de la posición y altimetría de los ductos sin lograr localizarse pérdidas de espesor por corrosión interna en ninguna de las dos tuberías, ver Figuras 4 y 5. La inspección si bien se ha realizado inclusive en cordones de soldadura, esta no ha sido realizada con equipo arreglo de fases ni haz angular, únicamente se ha utilizado haz recto lo que limita los resultados

Figura 5. Muestra los resultados de las mediciones de espesor mediante ultrasonido en los puntos de excavación y Examinación Directa, se observa que no se han encontrado pérdidas de espesor por encima de la tolerancia de fabricación, la incertidumbre de la inspección se podría disminuir únicamente si se puede dar seguimiento periódico.

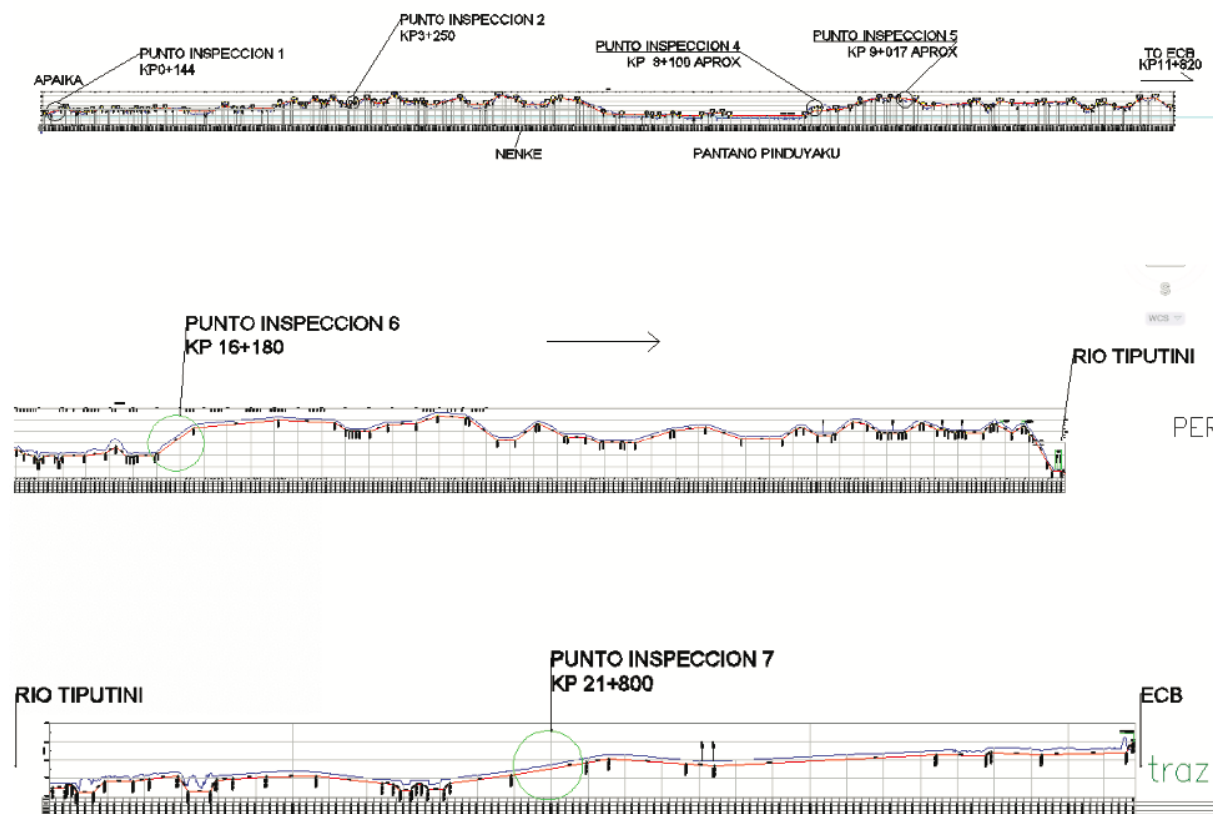
Figura 6. Puntos de Examinación Directa mediante ultrasonido en el ducto Apaika-ECB, en estos puntos inspeccionados no se detectaron pérdidas de espesor por corrosión interna. Los puntos de inspección ha sido seleccionados en función de la topografía por lo que el nivel de incertidumbre en la inspección es alta.

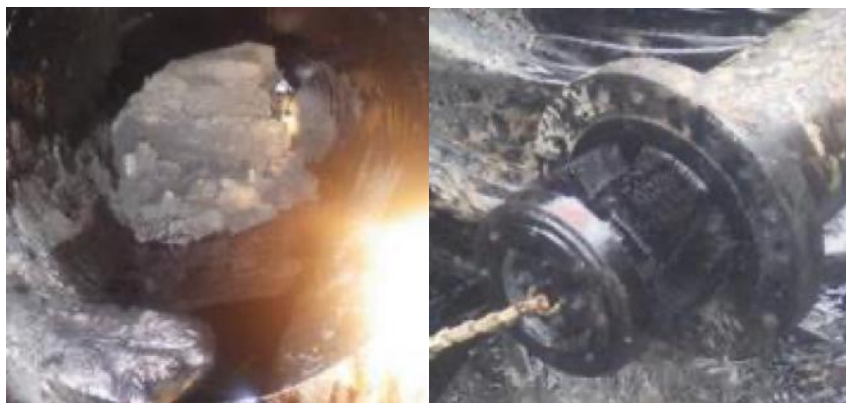
En marzo de 2016 una herramienta de limpieza interna se atascó dentro del ducto Apaika-Nenke-ECB (Fotografías 1 y 2), en la extracción de la herramienta atacada se cortó la tubería y se extrajo una muestra con un cordón de soldadura que fue analizado mediante inspección visual sin detectarse pérdida de espesor, sin embargo, es importante mencionar que el atascamiento se produjo por una gran cantidad de sólidos dentro del ducto.

*Fotografías 1 y 2.  
Cantidad de  
sólidos  
encontrados  
dentro del ducto  
Apaika-ECB y  
extracción de  
PIG de limpieza  
interna atascado*

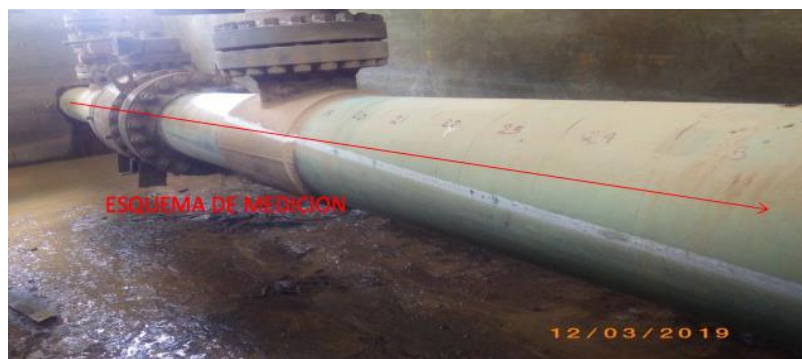
Se realiza la comparación entre las velocidades de corrosión reportadas por los cupones y los valores obtenidos de Examinación Directa, así como la relación con los datos indirectos de corrosión interna como variaciones entrada-salida de  $H_2S$ ,  $CO_2$ , PTB de arena, sin embargo, estos datos no son concluyentes debido a que los datos de inspección indican que no existen pérdidas de espesor pero los datos indirectos indican que existe una alta probabilidad de

*Fotografía 3. Area de inspección  
periódica en la unión de la  
plataforma Nenke, no se han  
detectado pérdidas de espesor  
por corrosión interna en esta  
sección, la inspección está  
limitada al uso de ultrasonido  
con haz recto.*

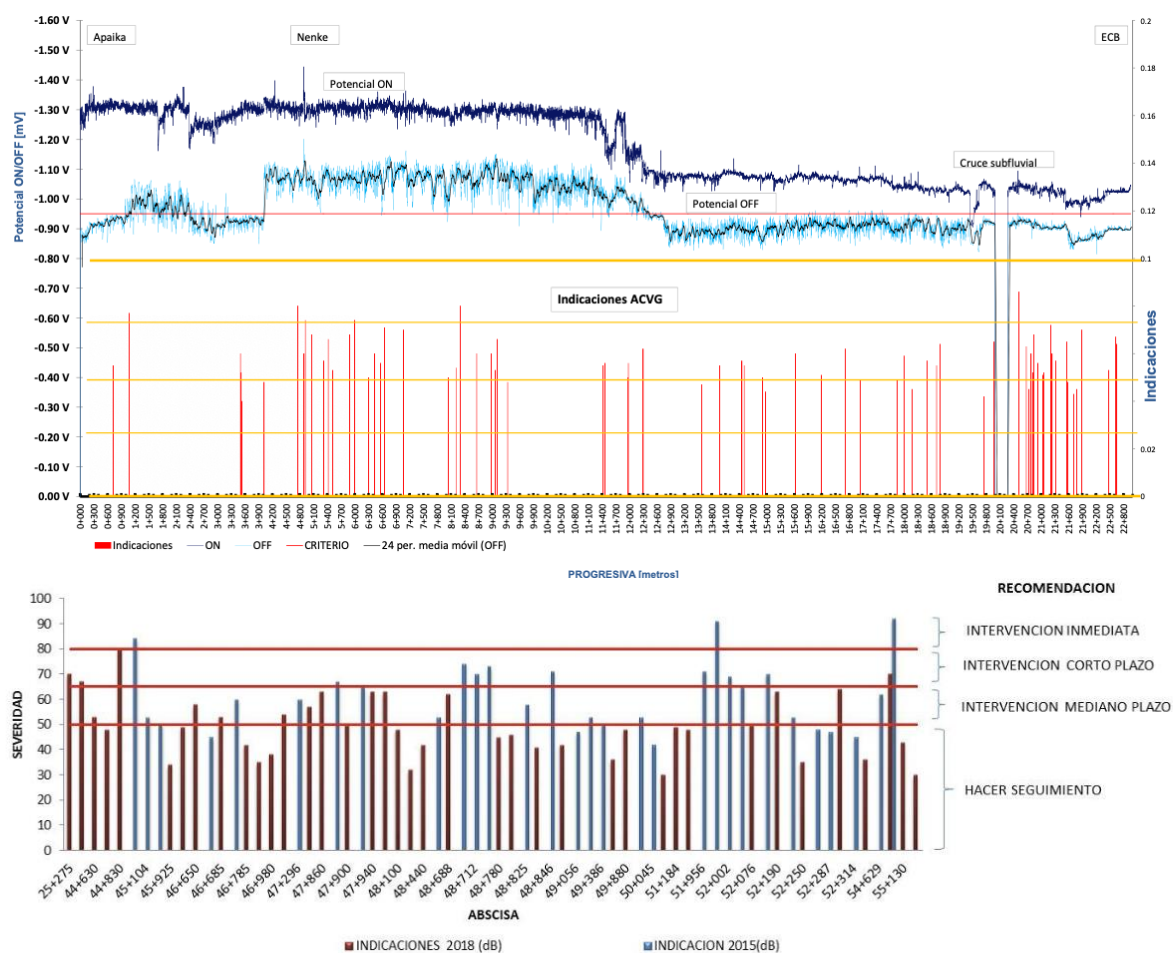
De igual forma los ductos han contado con protección catódica desde el inicio de su operación, ocasionalmente se han detectado potenciales de protección catódica por debajo de los criterios que han sido corregidos mediante monitoreos trimestrales. En cuanto a corrosión externa una consideración adicional que se debe toar en cuenta es instalación de recubrimiento de concreto en determinados tramos de cruces de vía y zonas pantanosas. Ver información en las Figuras 7 y 8.

Figuras 7 y 8. Muestran los resultados parciales de las inspecciones indirectas de corrosión externa que se han realizado los ductos del Bloque 31 sobre estos resultados se ha realizado seguimiento y Examinación Directa.

Se han realizado tareas de Examinación Indirecta mediante CIS y ACVG que han sido adecuadas pero no completas, se debería completar un proceso de aplicación de Evaluación Directa de Corrosión Externa según NACE SP0502 con la información existente.

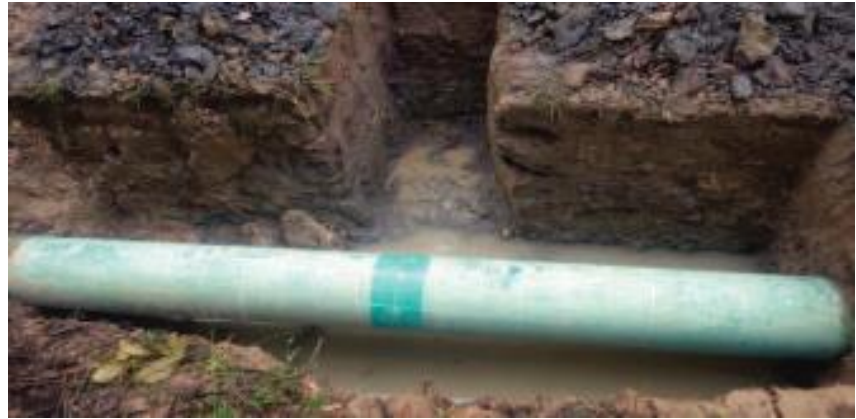
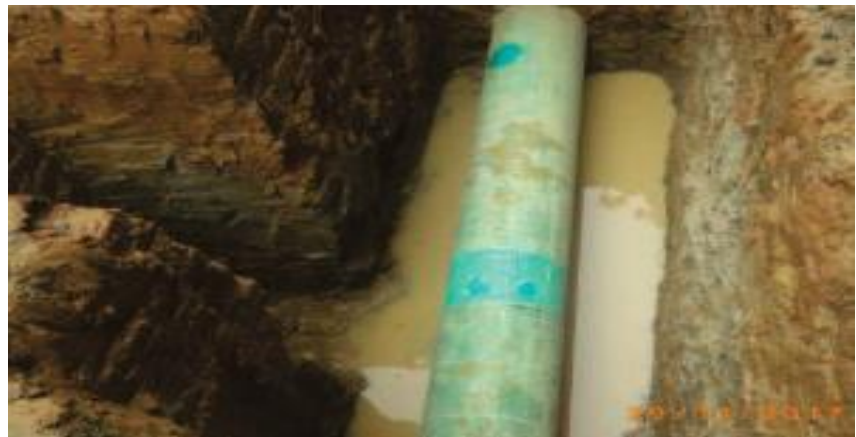
*Fotografías 4 y 5. Examinación Directa de las indicaciones del estado del recubrimiento externo, se observan las reparaciones realizadas y se confirmó que no existió pérdida de espesor de la*

Se realizan actividades de evaluación mediante NACE ECDA SP0502 para controlar los procesos de corrosión externa. Como se observa en las Fotografías 4 y 5. La velocidad de corrosión externa en los puntos inspeccionados es cero, sería recomendable la instalación de cupones de corrosión que permitan el monitoreo periódico considerando que es una mejor práctica ajustar el criterio de protección a cada tipo de suelo y que los criterios laicados fueron desarrollados para suelos específicos de otras ubicaciones.
