Paper Number: 2025-001

Indicadores Clave de Desempeño (KPI) para la Evaluación del Estado de Control de la Corrosión en la tubería de Transferencia Yuca - Culebra, Bloque 61.

Alex Danilo Herrera Salazar.
Ep. Petroecuador, Ecuador.

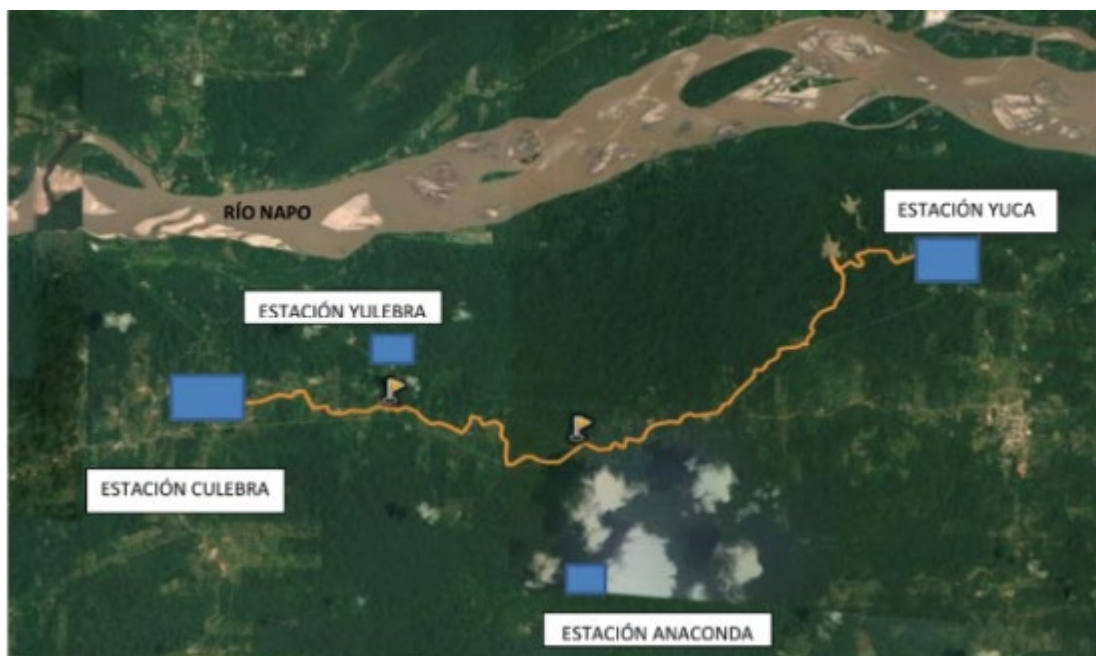
Figura 1. Trayectoria de la tubería de transferencia Yuca Culebra (16 Km de longitud).

Se asigna un valor medio a este indicador porque la tubería cruza por una zona con baja población, pero existen cruces con ríos, fuentes de agua y fincas (figura 1).

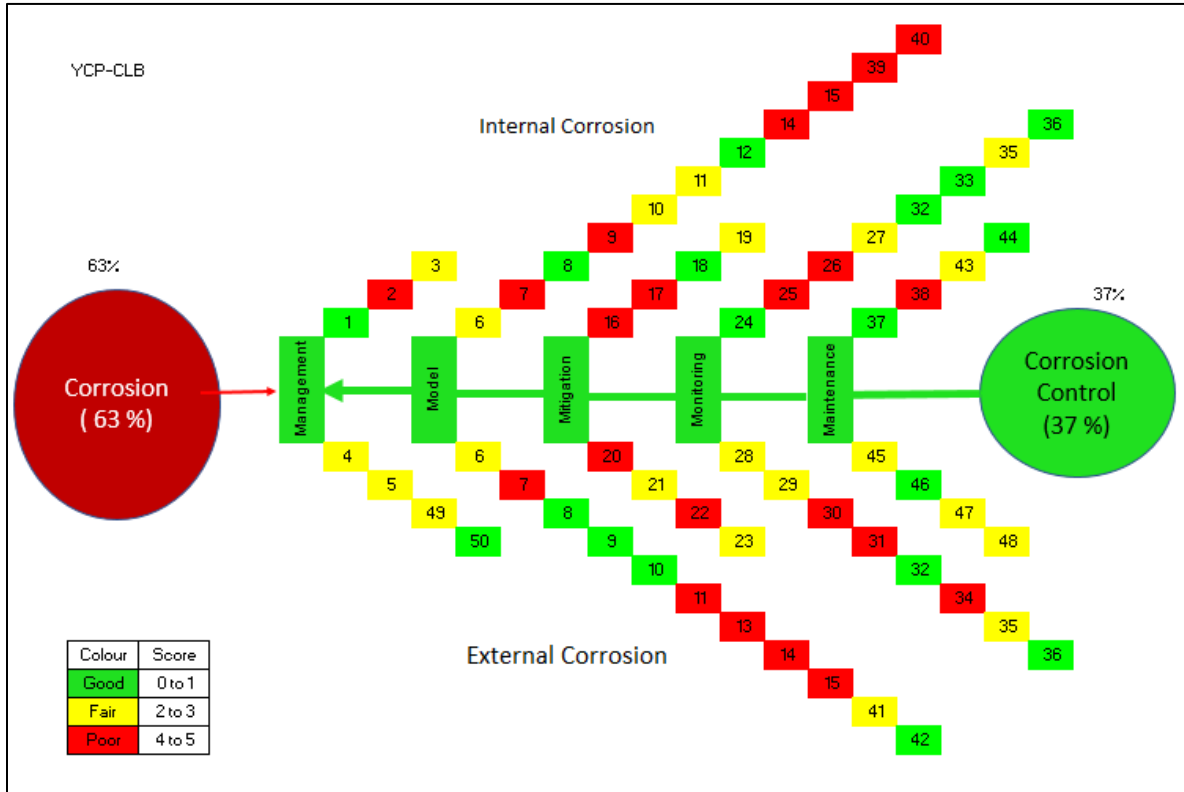
Figura 2. Panel de estado de KPI Tubería de transferencia Yuca Culebra.

- El puntaje de corrosión, según la evaluación de 50 KPI para la tubería de Transferencia Yuca Culebra es del 63% y el puntaje de control de corrosión es de 37%.
- Mediante el análisis de KPI se determina que la estrategia de control de corrosión en el diseño de las tuberías es la más débil por lo que se debería involucrar a los profesionales de control de corrosión desde la fase de ingeniería conceptual en nuevos proyectos de construcción de tuberías.
- Mediante este análisis se ha identificado que existe deficiencia en el almacenamiento de datos relacionado con la construcción y puesta en servicio de las facilidades.
- En el análisis se evidencia que existe un monitoreo de corrosión externa, pero no se evalúa la velocidad de la corrosión.

Involucrar a los profesionales de control de corrosión desde la fase de **Ingeniería Conceptual** para garantizar la selección adecuada de materiales, recubrimientos protectores y estrategias de mitigación.

Evaluar la velocidad de corrosión, complementando el monitoreo externo con técnicas avanzadas como análisis electroquímicos y simulaciones predictivas.

Ampliar el monitoreo de espesor a los tramos enterrados mediante inspección directa y estudios geotécnicos para identificar factores de corrosión relacionados con el entorno.
