Paper Number: 2025-004

**INDICADORES DE DESEMPEÑO (KEY PERFORMANCE INDICATORS) TANQUE DE LAVADO
T-93140 ESTACIÓN PUCUNA BLOQUE 44**

EP PETRO ECUADOR BLOQUE 18/44 PALO AZUL

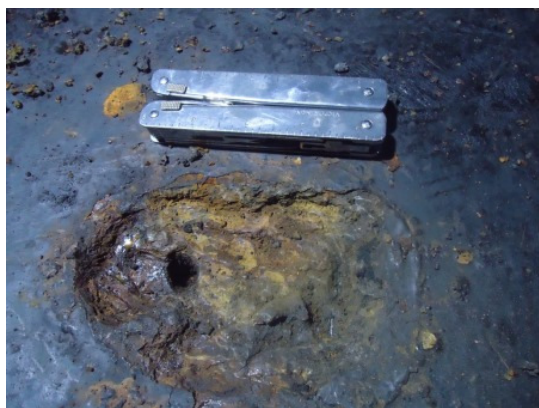
- Existían perforaciones en el piso del tanque.
- El piso estaba conformado por 31 planchas, el 45% de las mismas tenían corrosión severa localizada.
- El primer anillo estaba formado por 5 planchas de espesor nominal 0.375in, presento corrosión severa localizada en todas sus planchas, los espesores mínimos remanentes fueron inferiores al espesor mínimo requerido.

Fotografía Nro. 1: Perforación piso

En el año 2018, se contempló la reparación del recipiente de acuerdo a la norma API 653, en esta reparación se incluyó, protección catódica externa e interna, filosofía de operación y control del recipiente.

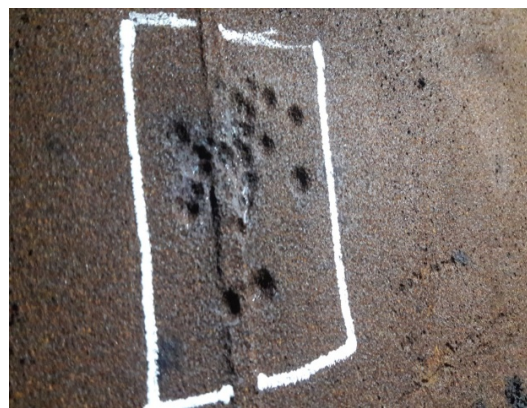
- El segundo anillo en las planchas 2 y 3 presento corrosión localizada severa.
- Existieron áreas con corrosión leve del segundo al quinto anillo.
- El sexto anillo presentó corrosión severa localizada con espesores inferiores al límite de retiro

Fotografía Nro. 2: Picaduras pared

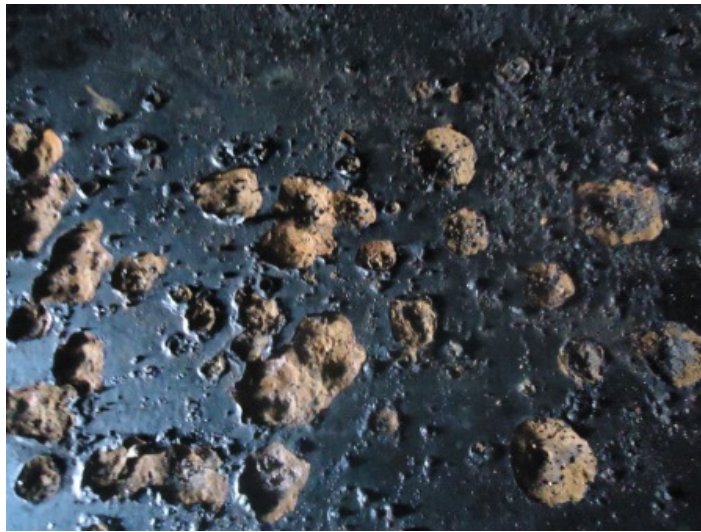
En los tanques el principal mecanismo de falla es la corrosión por picadura, se caracteriza por formar pequeñas concavidades que pueden aumentar rápidamente de profundidad llegando a producir agujeros, comprometiendo la integridad de contención de fluidos del recipiente. (ver fotografía Nro. 3-4).

Fotografía Nro. 3: Corrosión localizada piso tanque T-93140

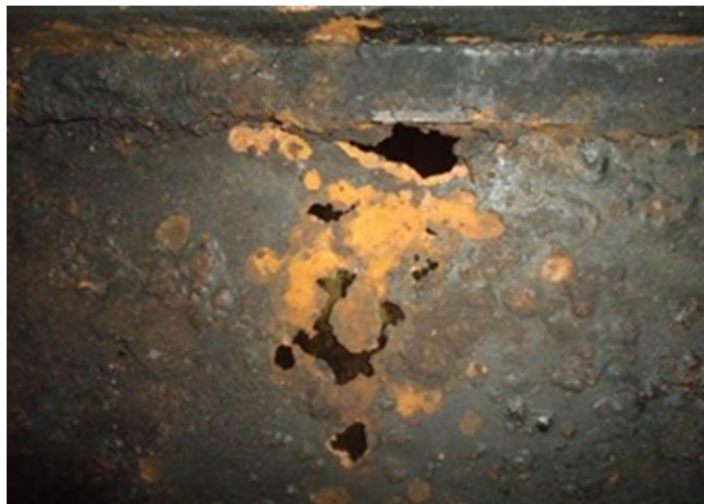
Fotografía Nro. 4: Perforación piso tanque T-93140

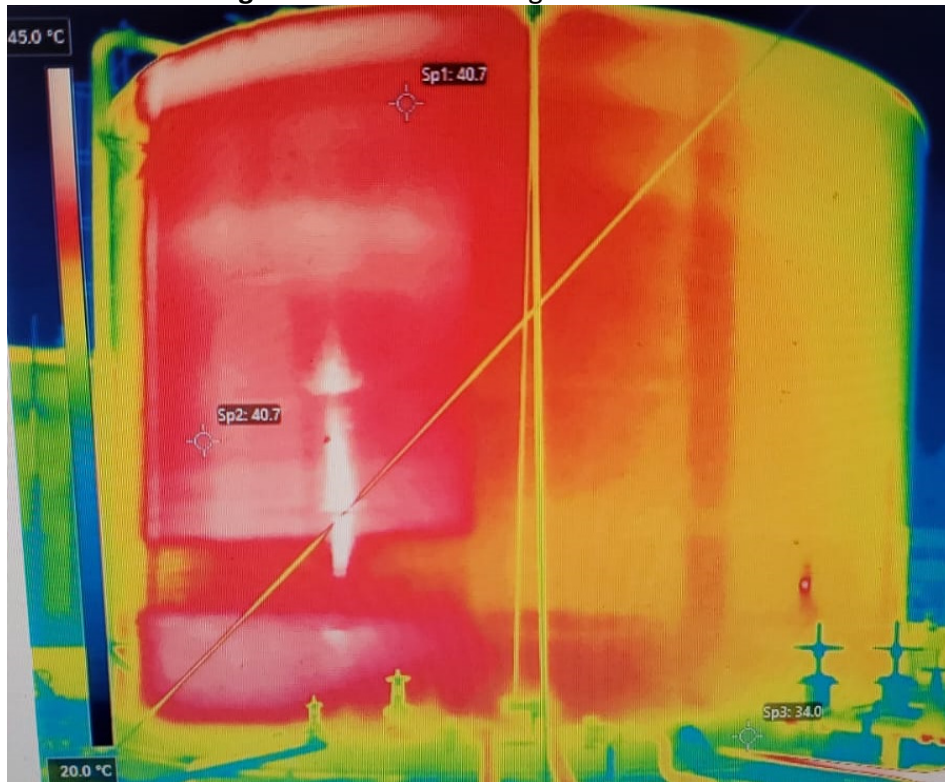
Imagen Nro.2: Vista termográfica T-93140

Se cuenta con recubrimiento interno, ánodos de sacrificio Galvotec GA-A-1-20H, y un sobre espesor de seguridad. El análisis del fluido indica la presencia de azufre en un porcentaje de 1.05% M/M (masa), el porcentaje de agua es 0.275%, la cantidad de sedimentos es del 0.006% M/M (masa), mediante termografía se ha determinado la presencia de sedimentos con un volumen aproximado de 50 m³. Se tiene implementado un plan de mantenimiento interno el cual se va a realizar en el año 2030, para realizar limpieza interna e inspección de las estructuras internas.
