Paper Number: 2025-004

**INDICADORES DE DESEMPEÑO (KEY PERFORMANCE INDICATORS) TANQUE DE LAVADO
T-93140 ESTACIÓN PUCUNA BLOQUE 44**

EP PETRO ECUADOR BLOQUE 18/44 PALO AZUL

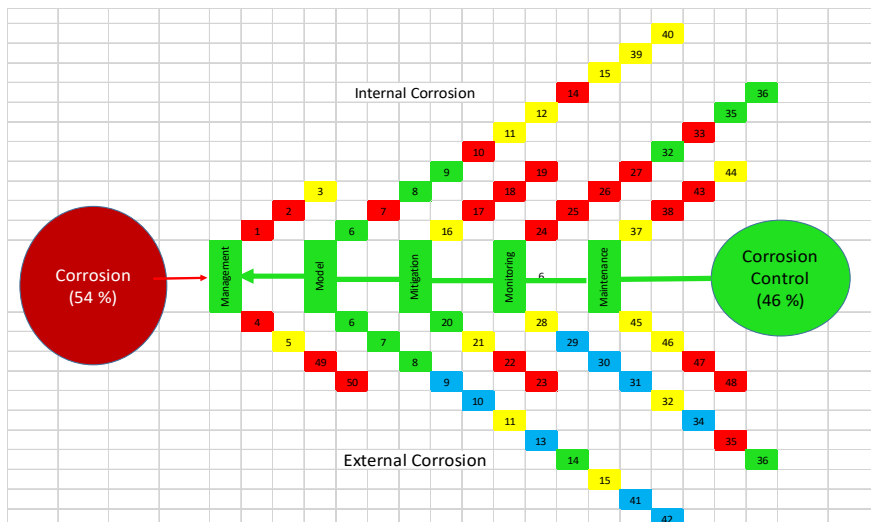
Como resumen tenemos que el tanque T-93140 tiene un estatus de corrosión del 54% y un control de la corrosión del 46%, lo que nos indica que el equipo está expuesto a procesos corrosivos.

Estos valores también nos indica que tenemos que realizar a corto plazo actividades para controlar la corrosión de mejor manera y el tanque no tenga una falla catastrófica.

Al aplicar los indicadores de desempeño KPIs, se determina que se controla la corrosión en un porcentaje del 46% y un 56% está expuesto a la corrosión, se identifican oportunidades de mejora para el control de la corrosión que deben ser implementadas en los planes de mantenimiento, como las siguientes:
